## ATTRAVERSAMENTO CICLOPEDONALE DI CORSO PORTA NUOVA ( SAN LUCA)

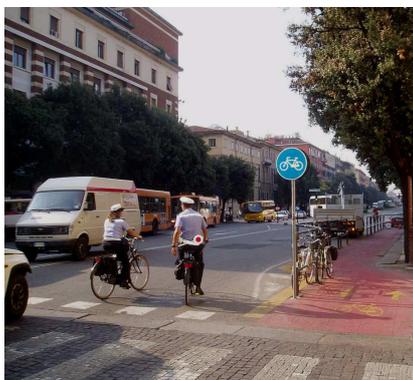
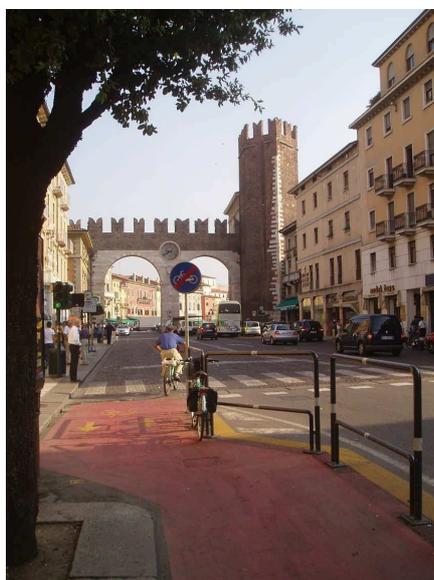
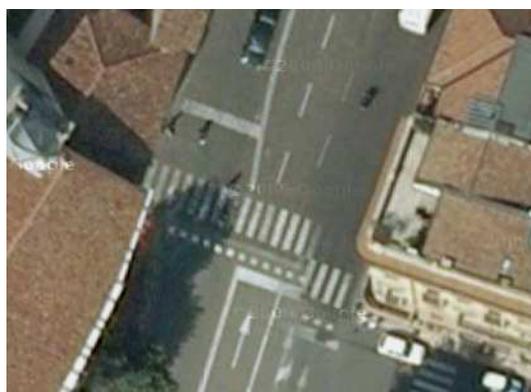
Come si evince dalle immagini 1, 2 e 3, quando è stata realizzata la pista ciclabile di corso Porta Nuova è stato previsto un attraversamento ciclabile (si notino i “quadrotti” che lo definiscono) che consentiva, a chi lasciava la pista diretto verso piazza Bra, di attraversare il corso in sella per guadagnare la parte destra della strada.

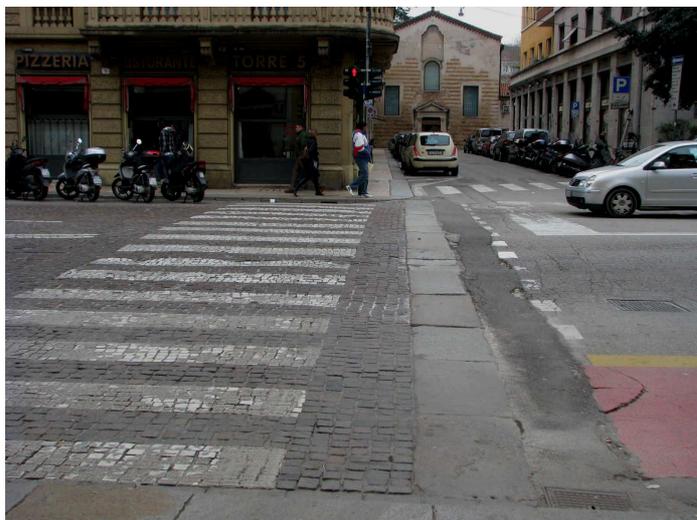
immagine 4

Al termine di un lavoro che ha richiesto uno scavo parallelo all'attraversamento, parte della segnaletica orizzontale - i quadrotti - non viene ridisegnata. Di quell'attraversamento ciclabile sull'asfalto restano tracce confuse (immagine 4).

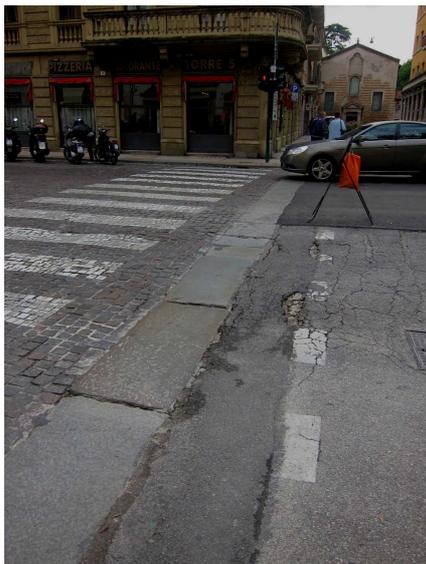
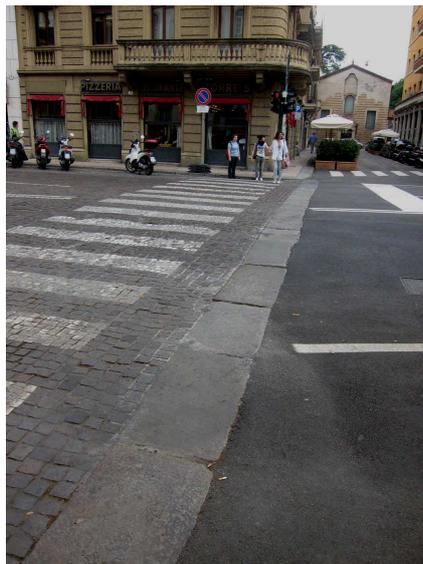
Nel maggio 2010, subito prima dell'arrivo del Giro d'Italia, si procede all'asfaltatura del Corso a sud dell'attraversamento. Le tracce dei quadrotti vengono definitivamente coperte. Curiosamente è proprio in coincidenza con la conclusione a Verona del Giro d'Italia - circostanza che avrebbe potuto essere colta come occasione di lancio della mobilità ciclistica cittadina - che l'attraversamento ciclabile viene *definitivamente* (?) cancellato (immagini 5 e 6).

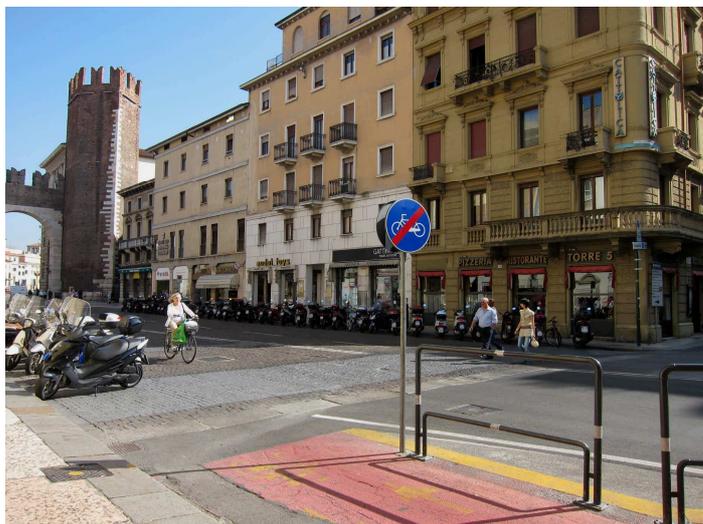
immagine 7

Nel settembre 2010 l'attraversamento pedonale viene soppresso (immagine 7). Un ciclista proveniente dalla Stazione e diretto in Piazza Bra a quel punto non ha più neppure la possibilità di attraversare a piedi spingendo la bici ... i più tentano, manovra vietata e pericolosa, di attraversare il corso per ritrovarsi nella giusta mezzeria (immagine 8).

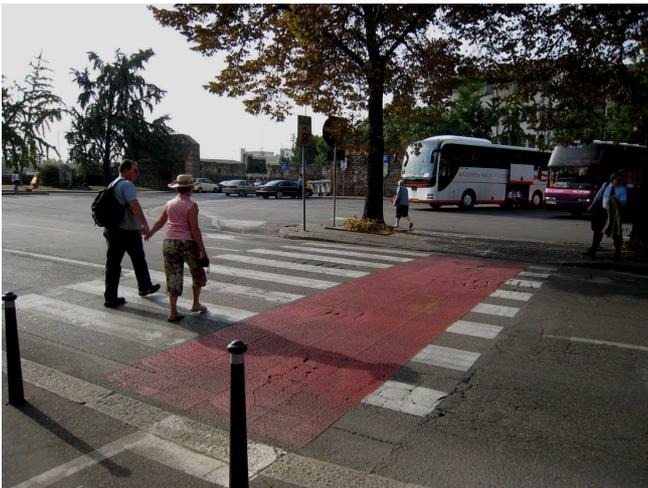
immagine 9 (via Pallone)

Va detto in proposito che a Verona sono diversi gli attraversamenti ciclabili che non collegano fra loro tratti di pista ciclabile. Uno in via Pallone (immagine 9).

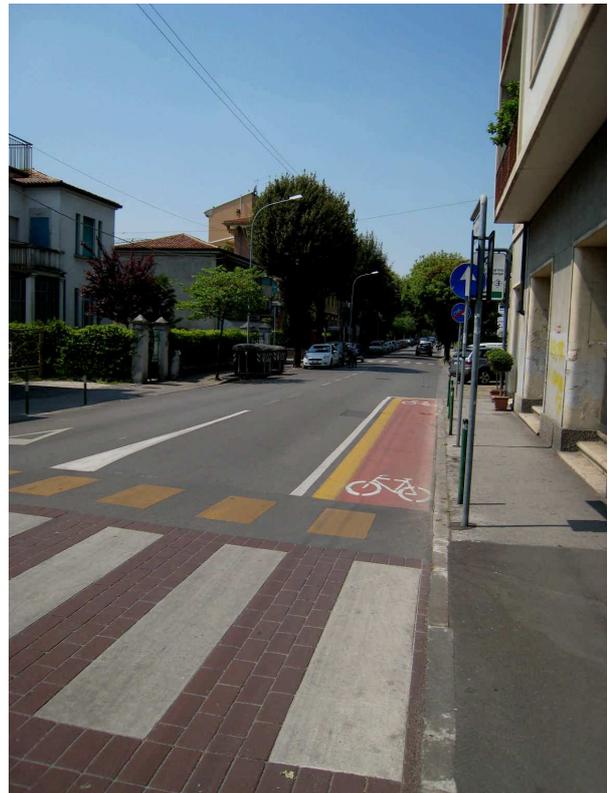
immagine 10 (Padova via Palestro)

Va detto anche che in città vicine, per risolvere la questione e favorire i ciclisti offrendo loro attraversamenti più sicuri, vengono realizzati, a monte e a valle dell'attraversamento brevi tratti di corsia ciclabile. (immagine 10: Padova via Palestro).
